ПАСПОРТ ДОСТУПНОСТИ ОБЪЕКТА СОЦИАЛЬНОЙ ИНФРАСТРУКТУРЫ № 1

Государственное автономное учреждение дополнительного образования
Тюменской области «Областная спортивная школа олимпийского
резерва каратэ»

г. Тюмень, проезд Воронинские горки, 101/2.

**ФОТООТЧЕТ от 23 июня 2023г.
ПО ОБСЛЕДОВАНИЮ ЗДАНИЯ
ГАУ ДО ТО «ОСШОР каратэ»
г. Тюмень, ул. Проезд Воронинские горки, 101 корпус 2.**

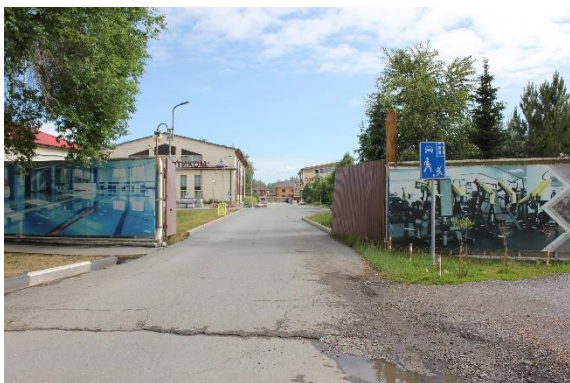
Фото №1

№ п/п	Основные структурно-функциональные зоны	Состояние доступности в том числе для основных категорий инвалидов**	Приложение	
			№ на плане	№ фото
1	Территория, прилегающая к зданию (участок)	ДЧ-В	-	1-4

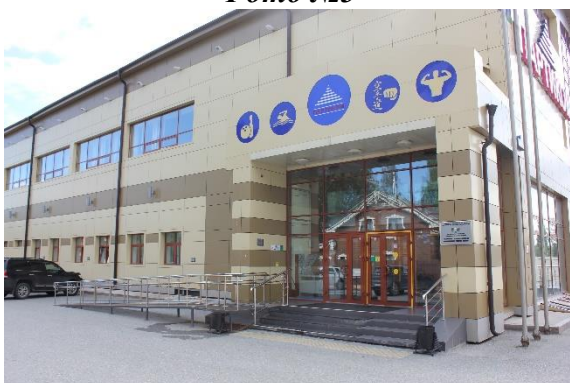
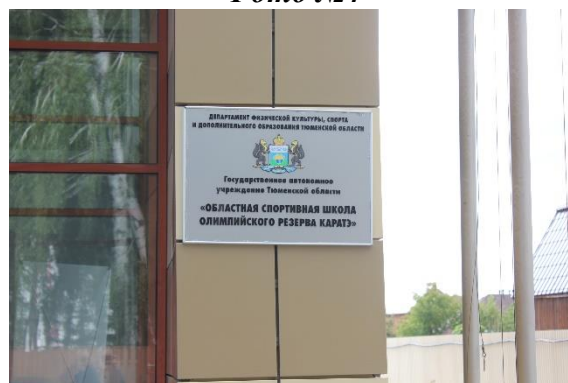
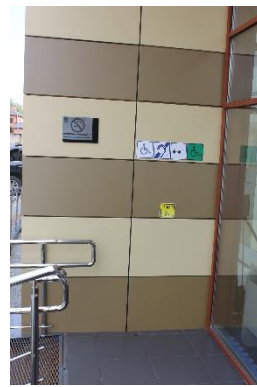
2.1	Лестница (наружная)	есть	-	8,9	-		-	
2.2	Пандус (наружный)	есть	-	7	-		-	
2.3	Входная площадка (перед дверью)	есть		5,6,10	Информационная вывеска с наименованием учреждения, режимом работы не продублирована шрифтом Брайля; отсутствует кнопка вызова сотрудника учреждения; пиктограммы доступности объекта для разных категории инвалидов установлены не по требованиям	К, С	Продублировать информационную вывеску с наименованием учреждения, шрифтом Брайля, и разместить со стороны дверной ручки на расстоянии 10-50 см от края двери и на высоте от 1,2м до 1,6м от уровня пола; установить кнопку вызова сотрудника учреждения на высоте 0,85-1,1м от уровня земли; установить рядом с входной дверью пиктограммы доступности объекта для инвалидов каждой категории по требованиям ГОСТ Р 52131-2019	Текущий ремонт

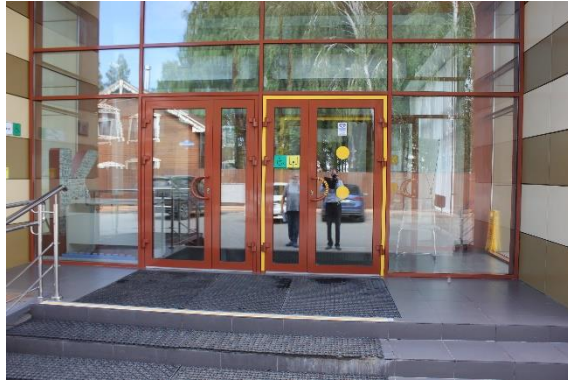
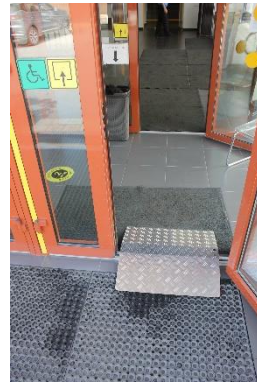
2.4	Дверь (входная)	есть	.	11,12	Ширина рабочей дверной створки проёма меньше требуемых значений; высота дверного порога больше требуемых значений	К	Преодоление дверного проема входной двери инвалидом колясочником осуществляется при помощи сотрудника учреждения; преодоления порога входной двери (фото № 12) инвалидом колясочником, осуществляется путем использования перекатного пандуса	Техническое решение (с использованием ТСП); ситуационная помощь
2.5	Тамбур	есть	1эт. 1	13,14	Ширина рабочей дверной створки проёма меньше требуемых значений	К	Преодоление дверного проема двери тамбура инвалидом колясочником осуществляется при помощи сотрудника учреждения	Ситуационная помощь

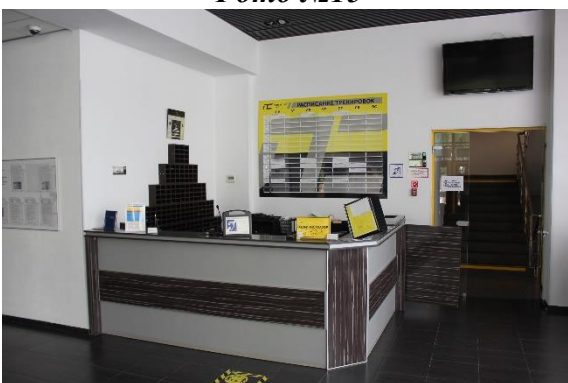
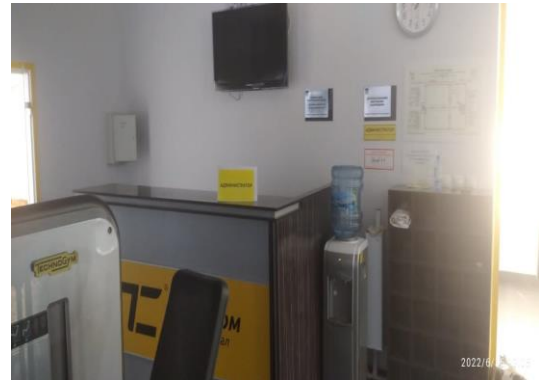
4.3	Прилавочная форма обслуживания	есть	-	17,18,74	Администратор: высота стойки превышает требуемые значения	К	Администратор: установить часть стойки на высоту не выше 0,85м от уровня пола или организовать место для оказания услуги	Текущий ремонт; организационные мероприятия

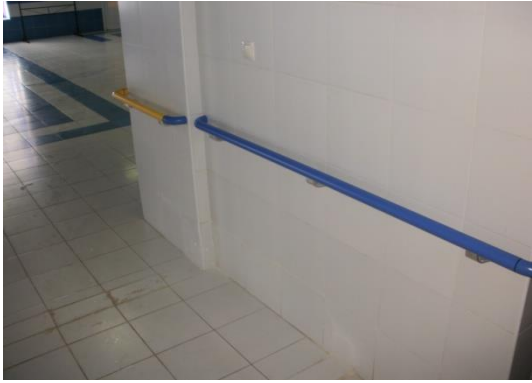
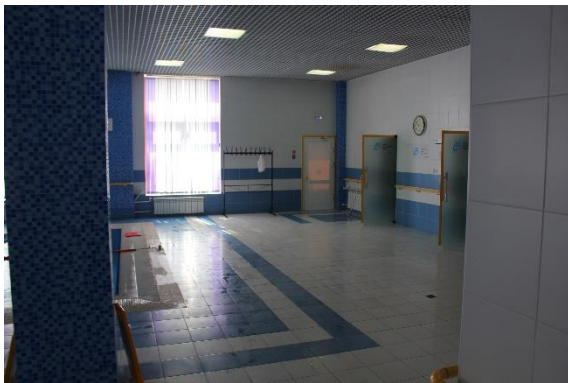
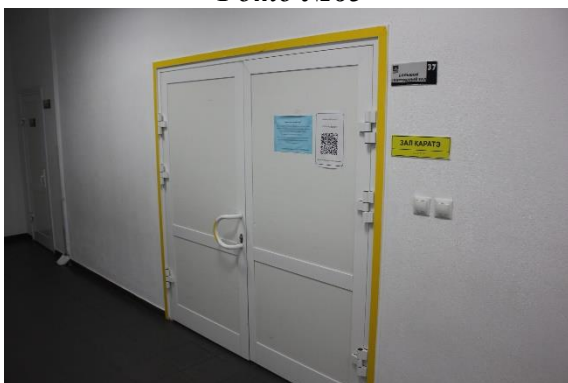
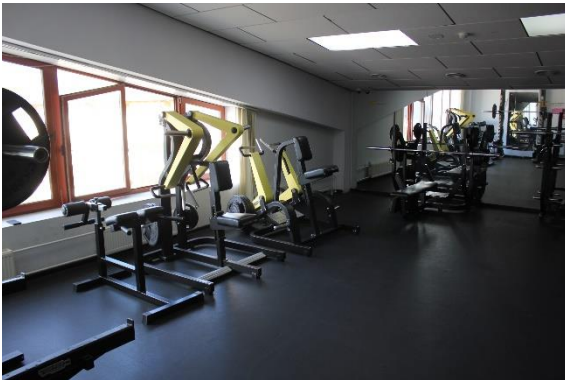
4.1	Кабинетная форма обслуживания	есть	1эт. 25, 22.21	37,43	-		-	
4.2	Зальная форма обслуживания	есть	1эт.9; 2эт.21; 3эт. 1.2	31-33,67,68, 72,73,75-77	Бассейн: отсутствует обходная дорожка по периметра.	все	Бассейн: установить обходную дорожку по периметру шириной не менее 2м.	Текущий ремонт

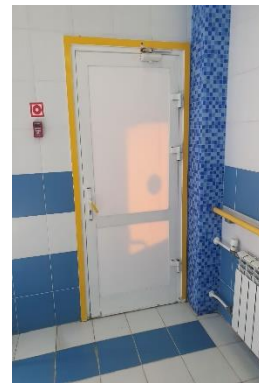
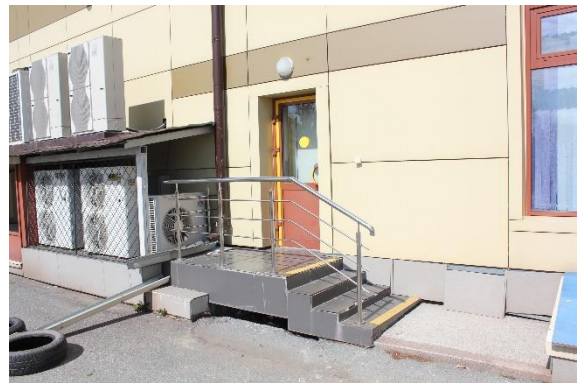
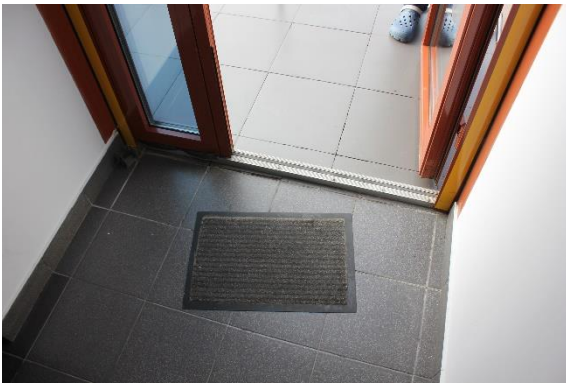
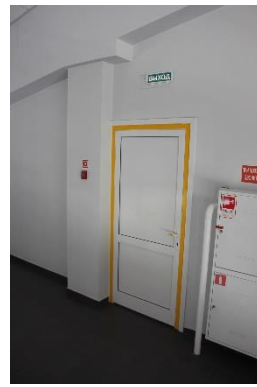
3.6	Пути эвакуации (в т.ч. зоны безопасности)	есть	П,П	34-36,48-50,80-88	Высокий дверной порог; отсутствует наружный пандус; отсутствует контрастная маркировка на светопрозрачных панелях дверей на втором уровне; отсутствует контрастное выделение краевых ступеней лестницы	все	Для преодоления дверных порогов эвакуационного выхода (фото № 35, 49) инвалидом колясочником установить пороговые резиновые пандусы; установить контрастную маркировку на светопрозрачной панели двери (фото № 48), в виде круга диаметром 10-20см на высоте 0,9-1,0м от уровня пола; на проступи краевых ступеней наружной лестницы (фото № 50) эвакуационного выхода установить контрастные противоскользящие полосы 1-2шт. общей шириной 0,08-0,1м на расстоянии не более 0,04 м от края проступи	Текущий ремонт; техническое решение (с использованием ТСР)
							Устройство наружного пандуса эвакуационного выхода уклоном не более 50% с двухсторонними поручнями на высоте 0,9м и 0,7м от пола с нетравмирующими завершениями длиной 0,3м или использовать инвентарный пандус	Капитальный ремонт; техническое решение (с использованием ТСР); ситуационная помощь
